**ΔΗΜΟΣ ΠΗΝΕΙΟΥ
Δ/ΝΣΗ ΤΥ ΚΑΙ ΠΕΡ/ΝΤΟΣ**

ΕΡΓΟ	ΚΑΤΑΣΚΕΥΗ ΣΤΕΓΑΣΤΡΟΥ ΚΕΡΚΙΔΩΝ ΓΗΠΕΔΟΥ Δ.Κ. ΓΑΣΤΟΥΝΗΣ & ΕΝΙΣΧΥΣΗ ΚΕΡΚΙΔΩΝ, ΔΗΜΟΥ ΠΗΝΕΙΟΥ
ΘΕΣΗ	ΕΝΤΟΣ ΣΧΕΔΙΟΥ ΠΟΛΕΩΣ Δ.Κ. ΓΑΣΤΟΥΝΗΣ Δ. ΠΗΝΕΙΟΥ, Π.Ε. ΗΛΕΙΑΣ
ΠΡ/ΜΟΣ	790.000,00€ (ΜΕ ΦΠΑ)

ΤΕΧΝΙΚΗ ΕΚΘΕΣΗ

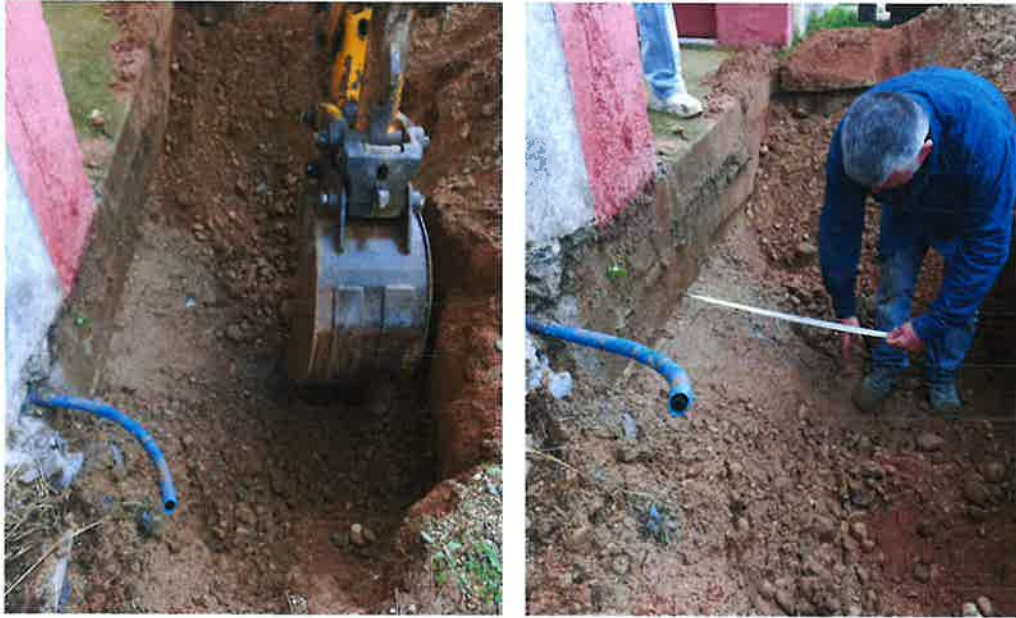
Εικ. 2.1 Διερευνητικά φρεάτια θεμελίωσης

Σημειώνεται ότι στο πλαίσιο της παρούσης δεν πραγματοποιήθηκε έλεγχος του συστήματος θεμελίωσης καθώς αυτές έχουν ήδη πραγματοποιηθεί στα πλαίσια προηγούμενης εργολαβίας όπου **διαπιστώθηκε η ύπαρξη κώνων μεμονωμένων πεδίων με συνδετήριες δοκούς σε βάθος περίπου 1.00m** (Εικ. 2.1).

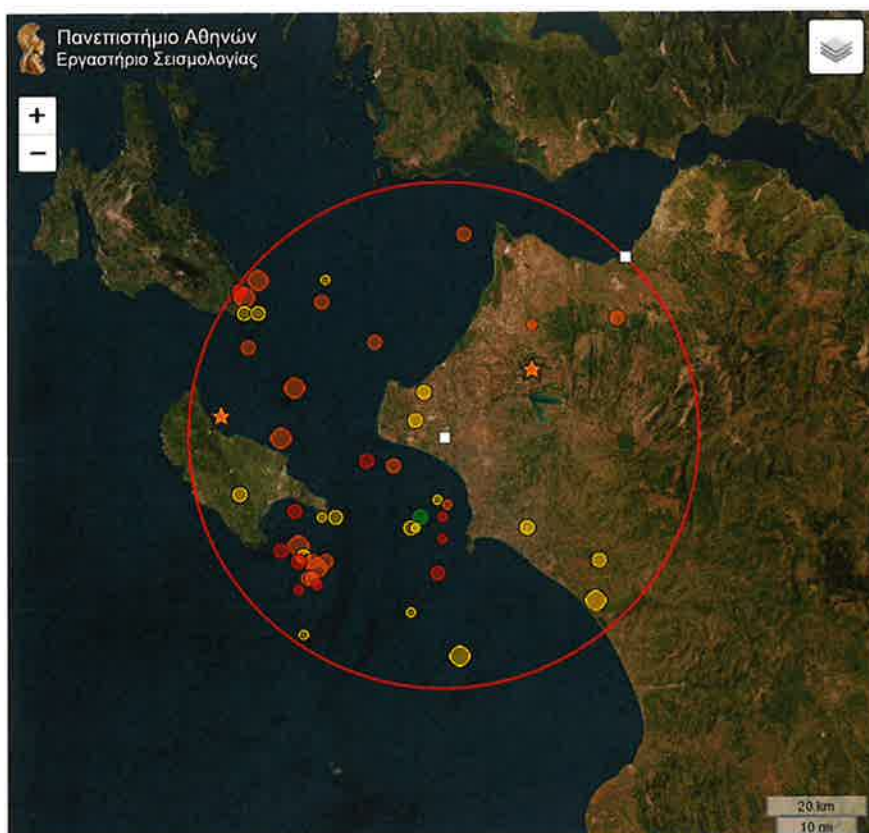
Εικ. 3.1 Σημαντικότερα σεισμικά γεγονότα (ML>5.5) στην περιοχή του έργου (1950-σήμερα) σύμφωνα με το Γεωδυναμικό Ινστιτούτο Αστεροσκοπείου Αθηνών

Η περιοχή διαθέτει πλούσιο σεισμικό ιστορικό και κρίνεται ιδιαίτερα ενεργή για τον Ελλαδικό χώρο, αν λάβουμε υπόψη ότι γειτνιάζει με τα νησιά του Ιονίου (σεισμική ζώνη III) και στον Πατραϊκό κόλπο. Στην Εικ. 3.1 φαίνονται τα σημαντικότερα σεισμικά γεγονότα σε ακτίνα 50km από τη θέση του κτιρίου σύμφωνα με το Γεωλογικό Ινστιτούτο Αθηνών για μια περίοδο από το 1964 έως σήμερα, ενώ στην Εικ. 3.1 φαίνονται τα σημαντικότερα, διαχρονικά, γνωστά γεγονότα στην περιοχή της Β.Δ. Πελοποννήσου.

Από το χάρτη φαίνεται ότι τα πιο σημαντικά πρόσφατα σεισμικά γεγονότα ήταν ο σεισμός της 08/06/2008 στην περιοχή της Ανδραβίδας με μέγεθος ML: 6.5 και ο σεισμός της 16/10/1988 της Κυλλήνης- Βαρθολομιού με μέγεθος ML: 5.6.

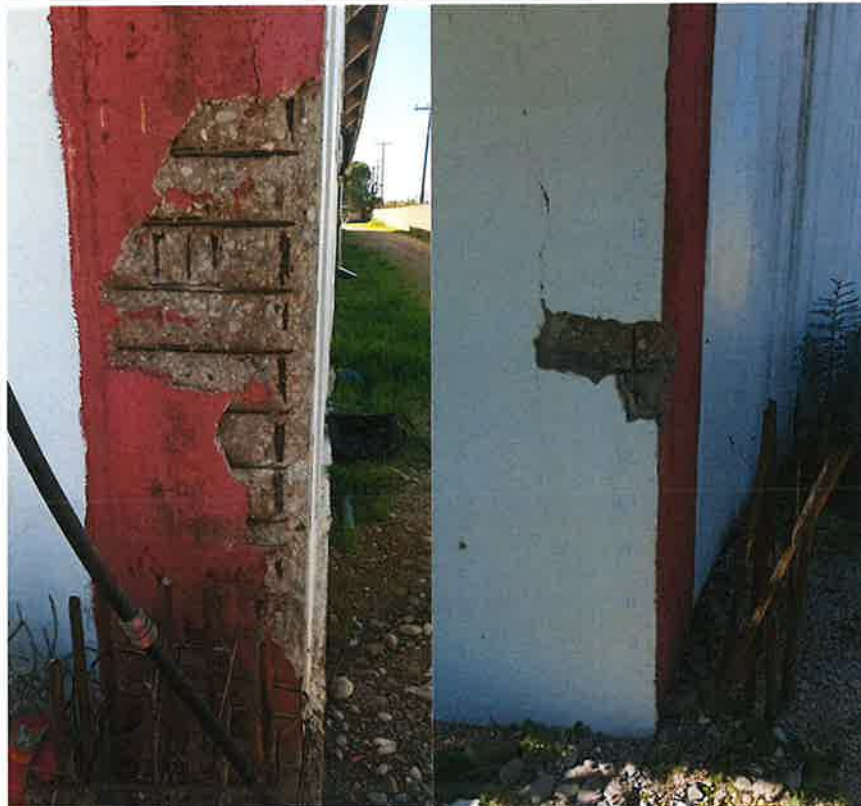
Φωτ. 1 Υποστυλώματα βόρειας όψης

- Κατά θέσεις παρουσιάζονται διαβρωμένοι εκτεθειμένοι οπλισμοί που ωστόσο έχουν πρόσφατα περαστεί με αντιδιαβρωτική προστασία.
- Εξαίρεση αποτελεί η βόρεια όψη του Τμήματος 2 που παρουσιάζει έντονες φθορές λόγω περιβαλλοντικών προσβολών με αποτέλεσμα την έντονη και εκτεταμένη διάβρωση των υφιστάμενων οπλισμών των υποστυλωμάτων που συνοδεύεται με αποτίναξη του επιδερμικού σκυροδέματος (Φωτ. 1). Οι φθορές είναι αισθητά λιγότερα έντονες στην κεκλιμένη δοκό που τοπικά έχει εκτεθειμένους οπλισμούς και αποτύπωμα υγρασίας.

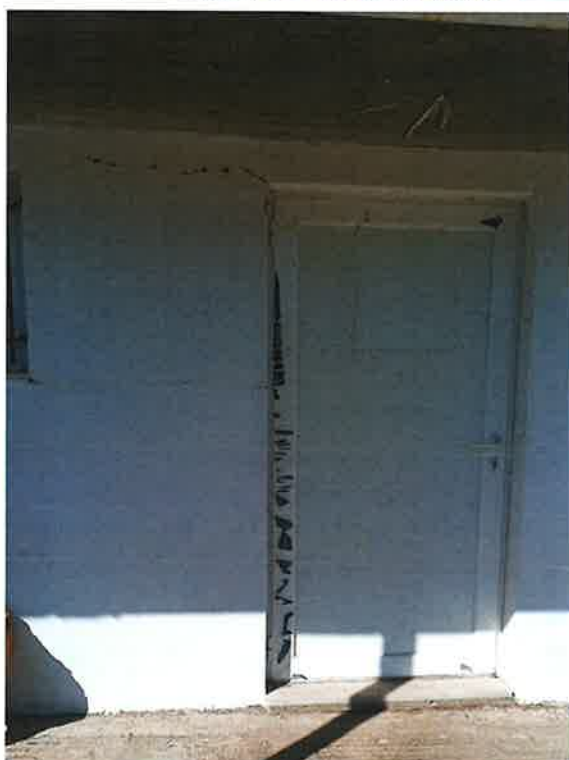
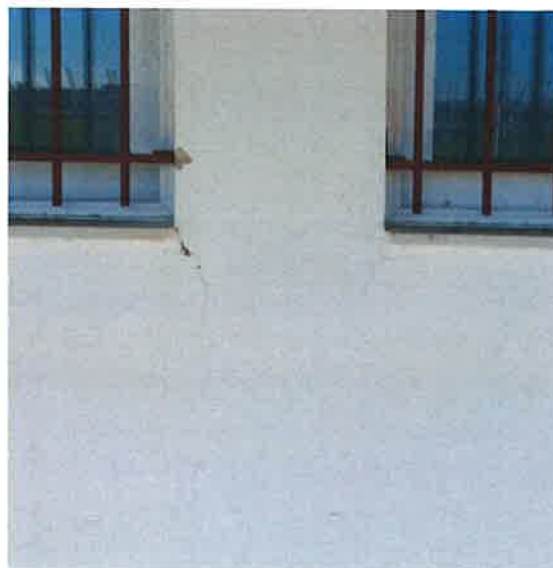
Φωτ. 2 Μικρορηγματώσεις αποκόλλησης τοιχοποιίας από το περιβάλλον πλαίσιο σκυροδέματος

- Κατά θέσεις παρουσιάζονται τριχοειδείς ρηγματώσεις αποκόλλησης της τοιχοποιίας από τα περιβάλλοντα πλαίσια σκυροδέματος (Φωτ. 2), γεγονός που υποδηλώνει ενεργοποίησή τους σε παλαιότερες δυναμικές καταπονήσεις.
